# Porównanie odporności na złamania koron monolitycznych cienkościennych i pełnokonturowych z ceramik tlenku cyrkonu

## Comparison of fracture resistance of monolithic thin-walled and full-contour zirconia crowns

**Cel pracy.** Celem pracy była ocena odporności na złamanie koron cienkościennych i pełnokonturowych wykonanych z tlenku cyrkonu.

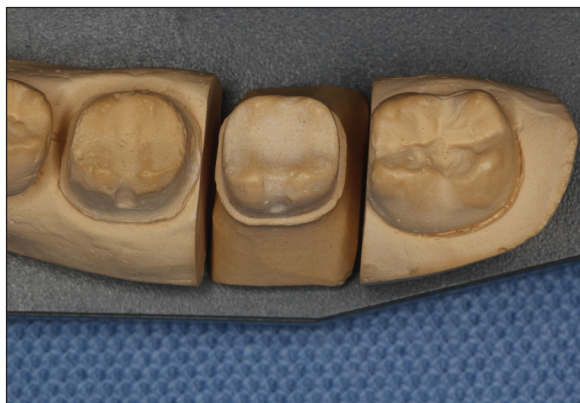
Ryc. 1. Gipsowy model dzielony z zębem filaryowym 37 opracowanym pod koronę całoceramiczną na bazie tlenku cyrkonu.

Korony zostały wykonane techniką CAD/CAM. W modelu żuchwy KaVo opracowano pod całoceramiczną koronę zęb 37. Pobrano wycisk dwuwarstwowy masą Express XT (3M ESPE). Odlano model składany z gipsu IV klasy (ryc. 1). Model zeskanowano w urządzeniu Ceramill Map 300 (Girrbach) (ryc. 2). Na wirtualnym podłożu opracowanego zęba, w programie CAD Ceramill Mind (Girrbach) zaprojektowano koronę pełnokonturową o grubości ścian 1,5 mm (ryc. 3) i koronę cienkościenną o grubości 0,5 mm (ryc. 4). Granice preparacji obu projektów zostały wyrównane w oprogramowaniu NetFabb Basic (netfabb GmbH). Tak przygotowane projekty wysłano do frezarki numerycznej Ceramill Motion1 (Girrbach). Uzupełnienia zostały wycięte z bloczków prasowanego tlenku cyrkonu 3Y-TZP -Ceramill Zi units oraz z bloczków tlenku cyrkonu przeznaczonego na korony monolityczne- Ceramill Zolid units (ryc. 5). Frezowanie przeprowadzono z wykorzystaniem narzędzi skrawających

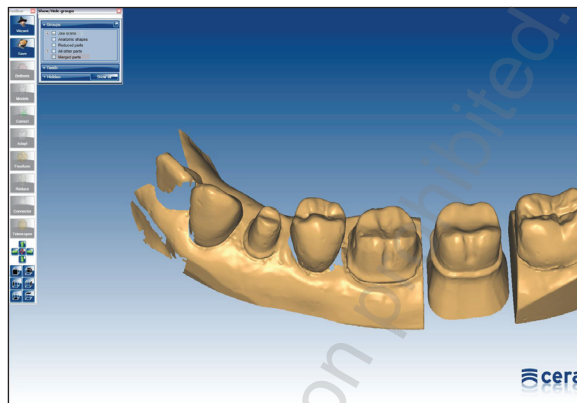
Ryc. 2. Skan podłoża protetycznego w programie Ceramill Mind (Girrbach).

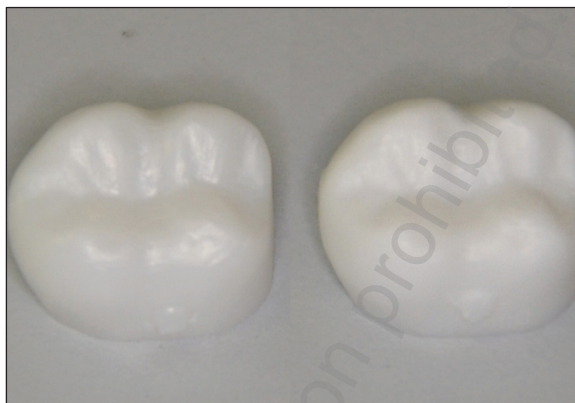
Ryc. 6. Korony monolityczne, pełnokonturowe na ząb 37 z ceramiki konwencjonalnej Ceramill Zi i przezierniej Ceramill Zolid tlenku cyrkonu.

Wykonano 40 koron z tlenku cyrkonu podzielonych na 4 grupy po 10 próbek każda. Pierwszą grupę FZi – stanowiły korony jednolite, pełnokonturowe z tlenku cyrkonu (Ceramill Zi, Amman Girrbach), drugą grupę FZol – korony jednolite, pełnokonturowe

z transparentnego tlenku cyrkonu (Ceramill Zolid, Amman Girrbach) (ryc. 6), trzecią grupę CZi – korony cienkościenne z Ceramill Zi, czwartą grupę CZol – korony cienkościenne z Ceramill Zolid (ryc. 7). W grupie FZi oraz FZol korony pełnokonturowe miały ściany o grubości 1,5 mm, w grupie CZi i CZol grubość ceramiki wynosiła 0,5 mm.

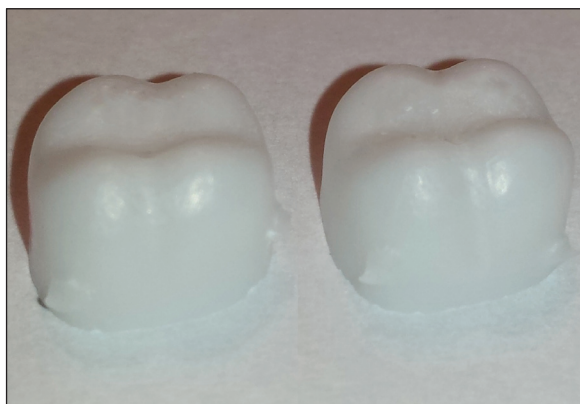
Ryc. 7. Korony monolityczne, cienkościenne na ząb 37 z ceramiki konwencjonalnej Ceramill Zi i przezierniej Ceramill Zolid tlenku cyrkonu.

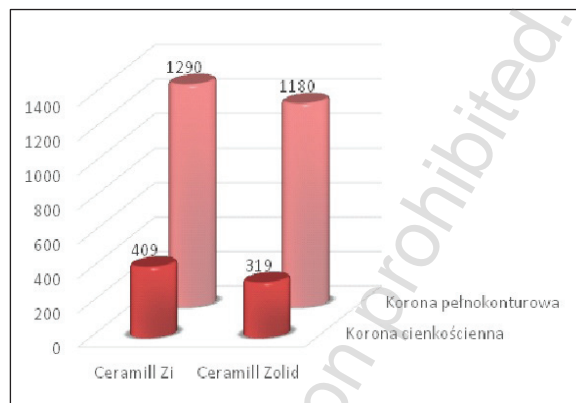
Ryc. 10. Średnie maksymalne siły niszczące dla koron cienkościennych i pełnokonturowych wykonanych z ceramiki konwencjonalnej Ceramill Zi i przeźiernej Ceramill Zolid tlenku cyrkonu (N).

Wyniki badania średnich sił niszczących dla każdej próbki zestawiono na wykresie (ryc. 10). Dla grupy FZi średnia odporność na złamanie wyniosła  $1290 \pm 33N$ , a maksymalna zarejestrowana siła łamiąca wyniosła  $1330N$ , co stanowiło najwyższą wartość dla całego badania. Dla grupy FZol średnia odporność na złamanie wyniosła  $1180 \pm 19,9N$ , dla grupy CZi –  $409 \pm 34,3N$ ,

a dla grupy CZol –  $319 \pm 30,4\text{N}$ , z minimalną zarejestrowaną wartością 274N, najniższą w całym badaniu. Uzyskane wyniki poddano analizie statystycznej. Stwierdzono statystycznie znamiennej różnicę pomiędzy wartościami średnich sił uszkadzających dla koron pełnokonturowych i cienkościennych. Różnice istotne statystycznie były także pomiędzy grupą FZi i FZol oraz pomiędzy CZi i CZol ( $p=0,05$ ).
