Alternative approach to restoration of a porcelain-fused-to-metal bridge. A case report

Dominika Gawlak, Magdalena Rączkiewicz, Dominika Zelik-Świąch

Katedra Protetyki Stomatologicznej, Warszawski Uniwersytet Medyczny

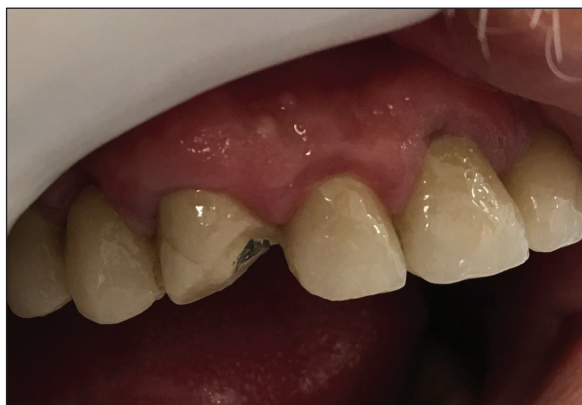
Fig. 1. Intra-oral picture, condition before repair – visible fracture in the area of tooth 13.

The missing piece was reconstructed using the system to repair porcelain Ceramic Repair (Ivoclar Vivadent). Moreover, the patient was informed about the need to use removable dentures. Conservative attempt to repair the bridge was undertaken three more times, and then at that point it was decided to create the porcelain-fused-to-metal overlay (Fig. 1).

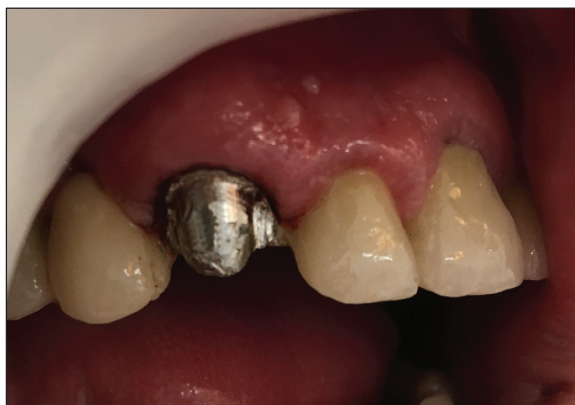
Fig. 2. Part of the bridge prepared to create porcelain-fused-to-metal overlay.

Damaged part of the bridge in the area of 13 was prepared with a shoulder margin line, leaving a thin layer of the metal cast (Fig. 2). In a laboratory, a porcelain VM13 (VITA) fused-to-metal overlay was prepared, which was then cemented using Multilink Automix (Ivoclar Vivadent), a composite bonding system according to the instructions for bonding two metal surfaces. Both satisfactory aesthetics and balanced occlusion were obtained (Fig. 3). The patient was informed that apart from maintaining proper oral hygiene and regular checkup visits the use of the removable dentures is mandatory.

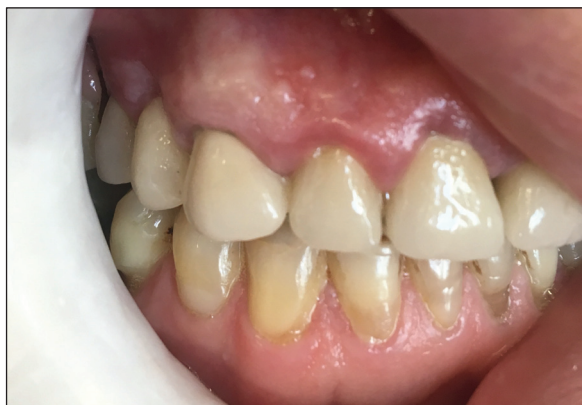
Fig. 3. Condition after cementation of porcelain-fused-to-metal overlay.

następstwie wykonanej naprawy uzyskano prawidłowe kontakty zwarciove, prowadzenie grupowe oraz zadowalającą estetykę (ryc. 3). Pacjent został także ponownie zmotywowany do użytkowania ruchomych uzupełnień protezycznych odbudowujących boczne strefy podparcia, zachowania właściwej higieny oraz zgłaszania się na wizyty kontrolne.
